Dingtuna gamla stationshus Omtäckning av plåttak

Antikvarisk medverkan

Dingtuna prästgård 1:61
Dingtuna socken
Västmanlands län

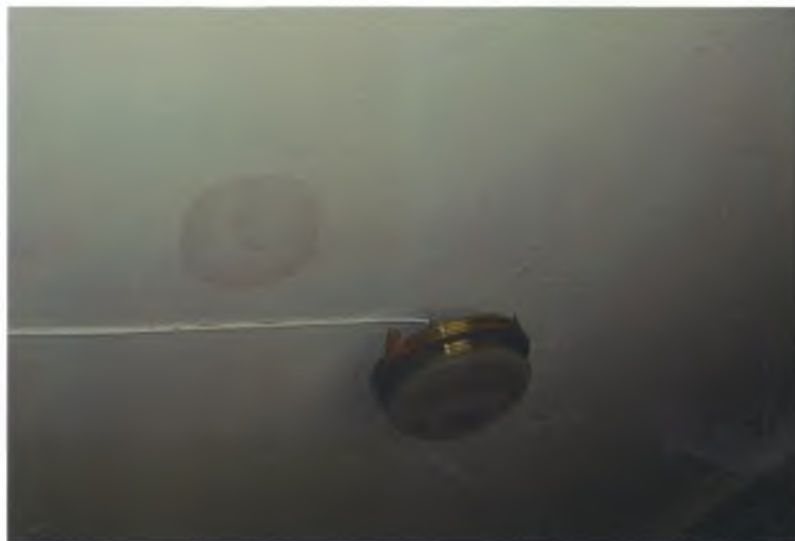
Våren 2009 upptäcktes läckage från taket. Vatten hade trängt in på norra kattvinden och gått genom bjälklag och var synligt på golvet i pigkammaren på nedre våningen. Fuktrosor och sprickbildning är synliga i det pappklädda innertaket i de båda rummen på övre våningen. Färgen hade spruckit upp och omfattande rostangrepp förekom. Kondensbildning på plåtens undersida hade förorsakat rostangrepp även underifrån.

Fuktros i papptak i rum på övre våningen. Vlm_kmvLS-626

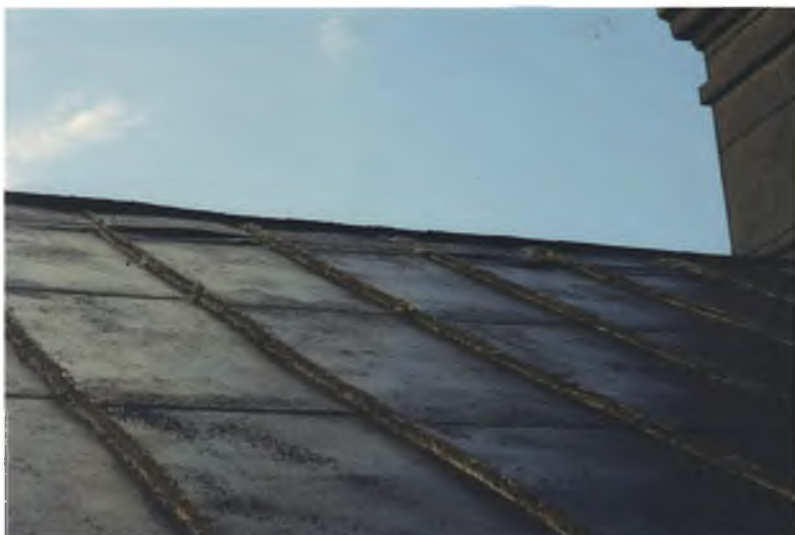
*Plåttak innan omläggning.
Vlm_kmvLS-1709*

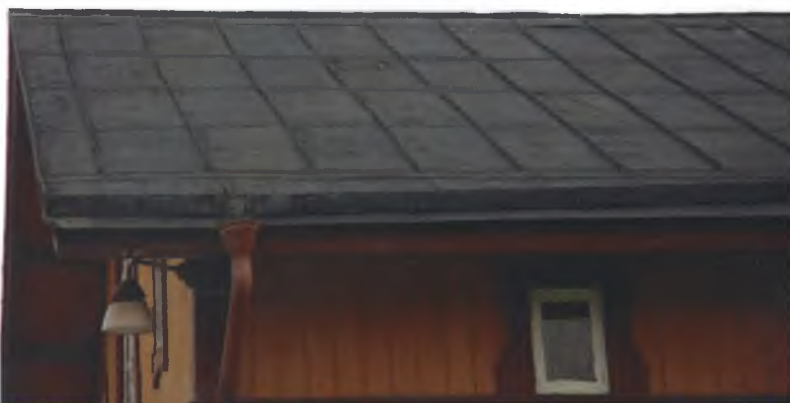
*Plåttak innan omläggning.
Vlm_kmvLS-654*

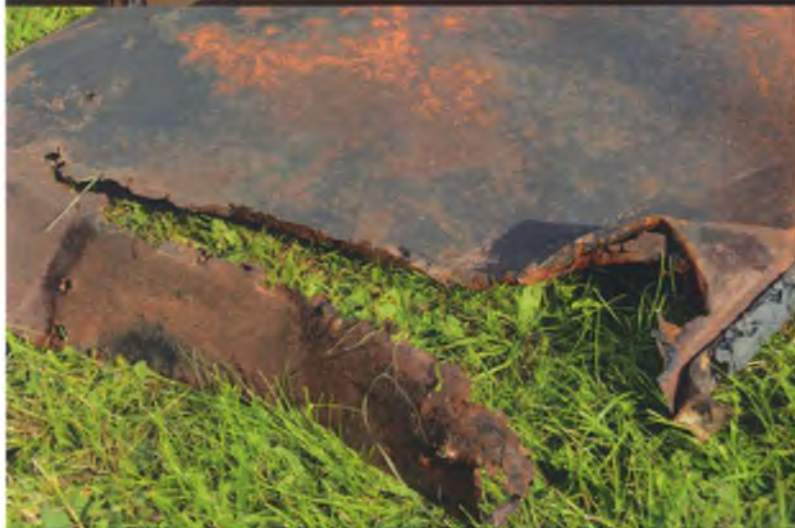
*Bit av nedtagen takplåt med
rostig undersida. Vlm_kmvLS-
1967*

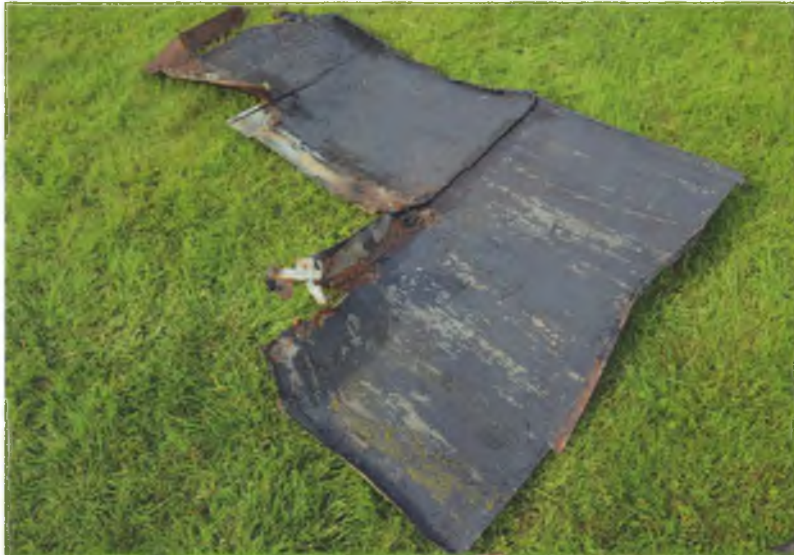
Nedtagen plåt. Vlm_kmvLS-1968

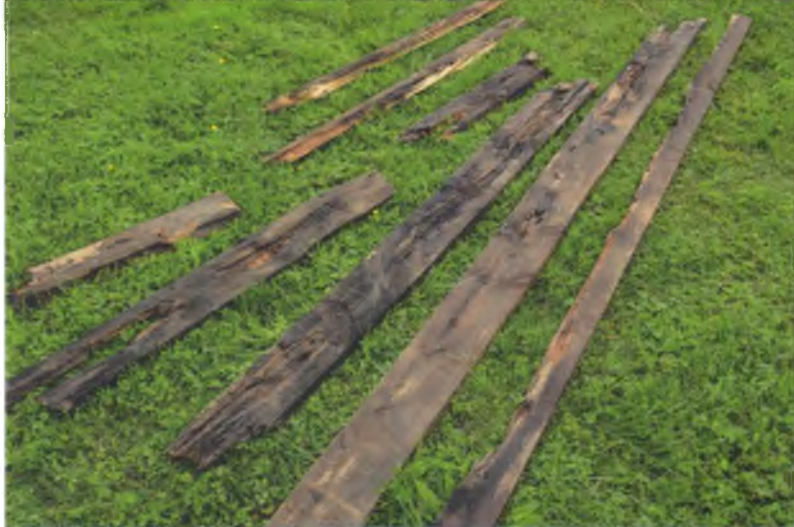
Föreningsmedlemmar började med att montera bort den gamla takplåten på norra takfallet. Rötskador påträffades i takfotens undertaksbrädor. Skadorna var omfattande nedanför fotränneplåtens hakfals där samtliga takbrädor böts ut till likadana brädor som takfoten på södra takfallet lagats med vid ett tidigare tillfälle, då byggnaden fortfarande var i SJ's ägo. Åtgärden skedde utan att antikvarisk kontrollant kontaktats. De äldre undertaksbrädorna utgjordes av breda pärlspontsbrädor, ca 120 mm breda med 11 mm pärla och en tum tjocka.

Rötskadade undertaksbrädor.
Vlm_kmvLS-1970

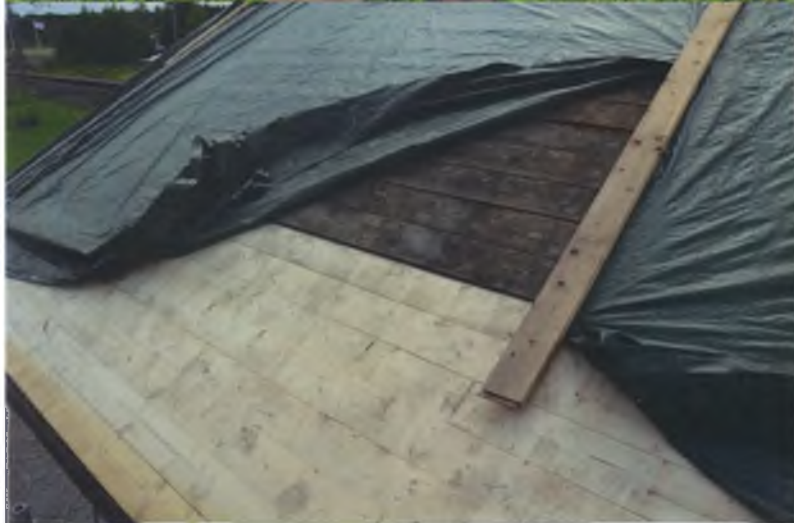
Lagningar av undertak på norra
takfallet. Vlm_kmvLS-1973

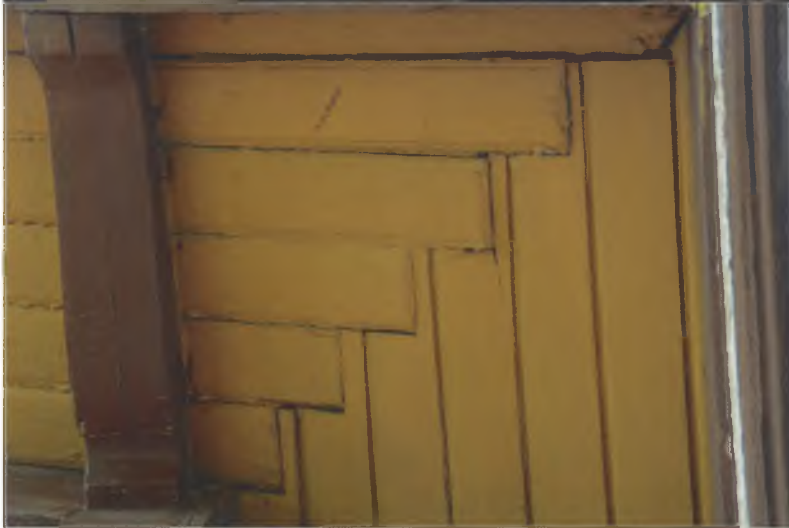
Tidigare utbytta undertaksbrädor i takfoten på södra takfallet. Lagningar utförda då byggnaden fortfarande var i SJ's ägo. Vlm_kmvLS-1971

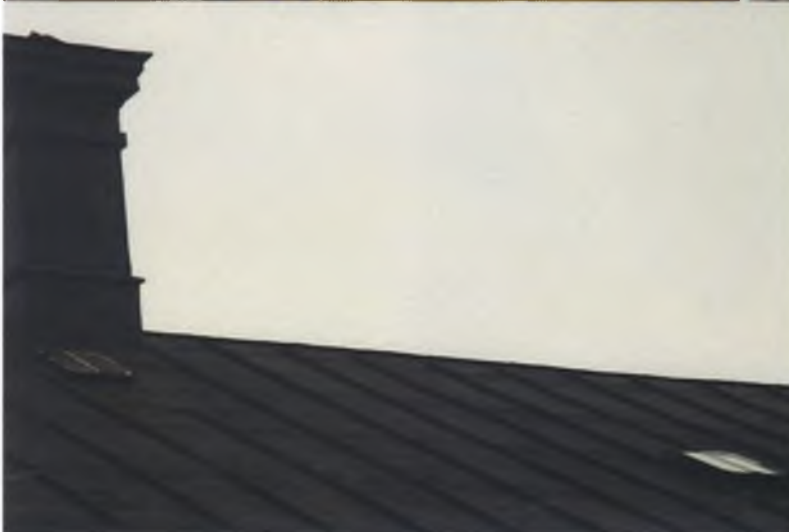
Takfönster innan åtgärder. Vlm_kmvLS-656

Detaljutföranden vid takfot, fotrännor, gavelsprång,nock och inklädning av skorstenen kopierades från det gamla taket. Anslutningen till takfönstren ändrades eftersom det äldre utförande rent tekniskt utgjorde problem. Fönstren höjdes upp från ca tre cm till sju centimeter och över fönstren gjordes en skorstensränna för att leda regnvatten åt sidan. Över skorstenen fanns inget väderskydd varför en smäcker plåthuv tillverkades och monterades.

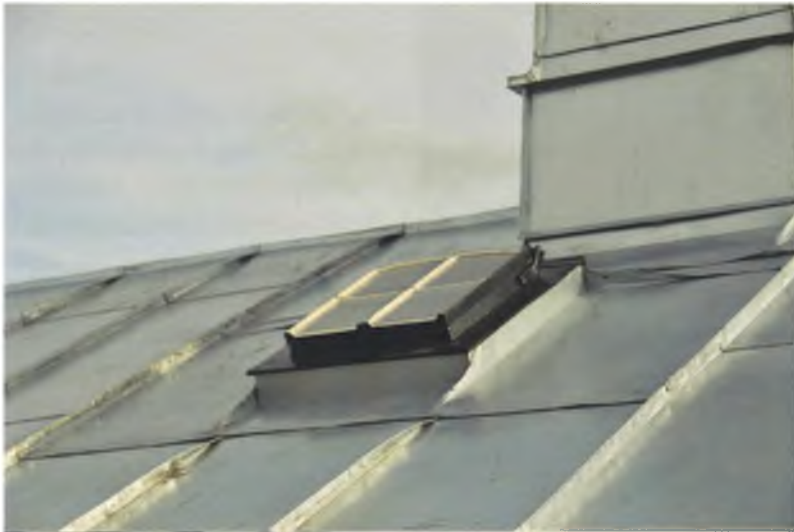
*Renoverat och upphöjt
takfönster. Vlm_kmoLS-2354*

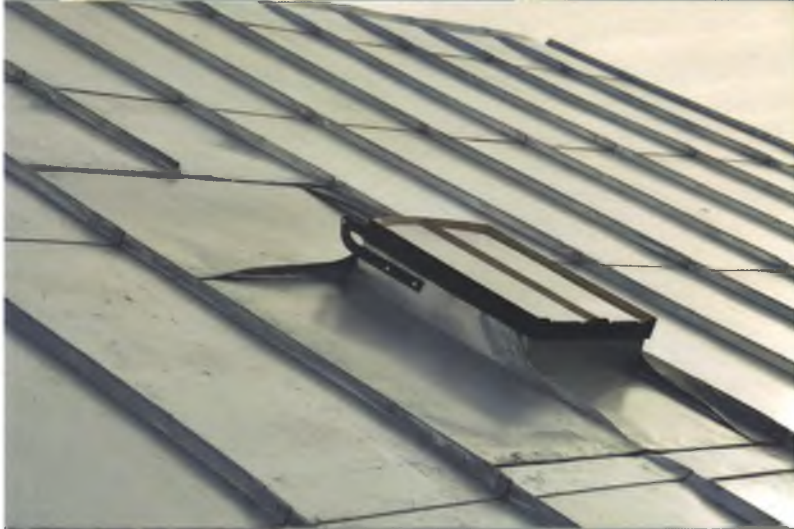
*Renoverat och upphöjt
takfönster. Vlm_kmoLS-2356*

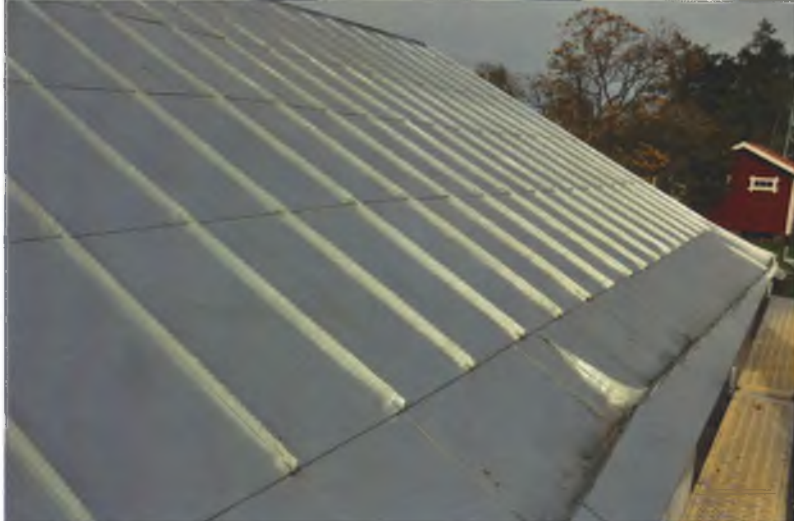
*Del av södra takfallet.
Vlm_kmoLS-2352*

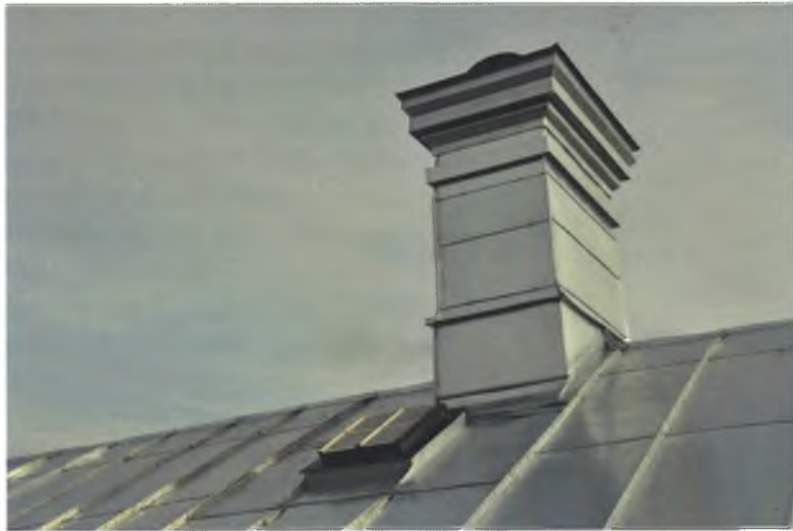
*Detalj av norra takfallet.
Vlm_kmvLS-2353*

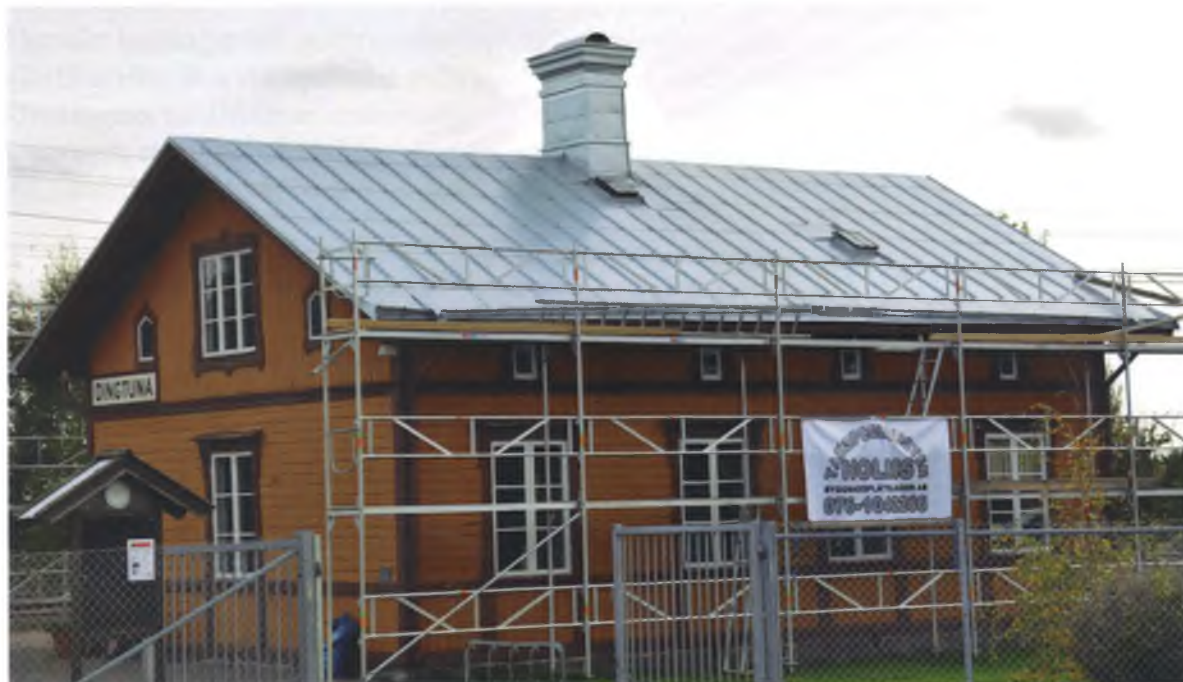
Färdigt resultat. Vlm_kmvLS-2362
